鉴定结论

检测机构: 重庆衡正机动车评估有限公司

检测日期: 2025 年 10 月 16 日

宝马5系 2019款 改款 530Li 领先型 豪华套装

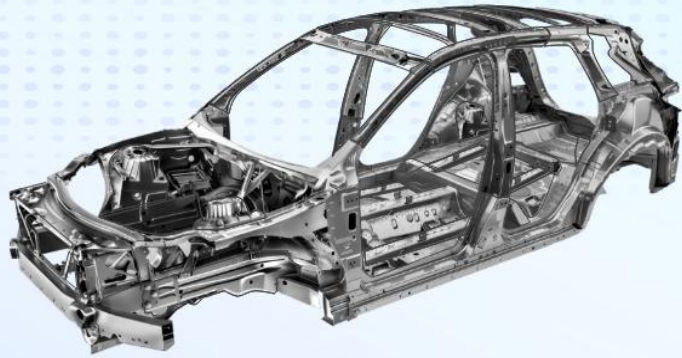
骨架异常提示

车辆未发现骨架异常

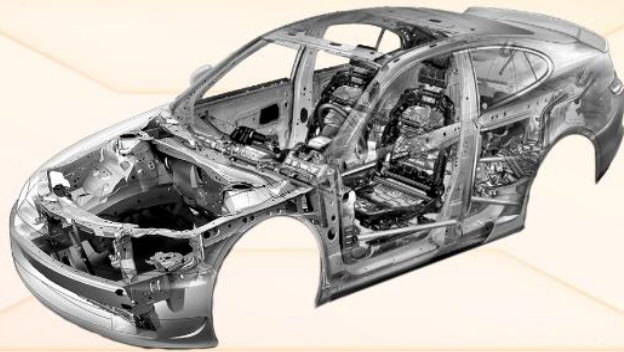
加强件异常提示

车辆未发现加强件异常
