## 鉴定结论

检测机构: 重庆衡正机动车评估有限公司

检测日期: 2025 年 10 月 15 日

# 重大车况检查判定表

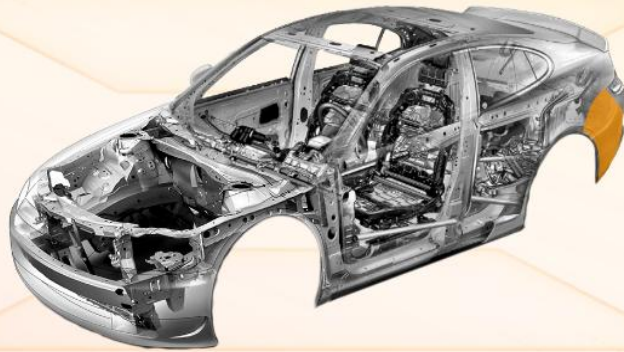
### 加强件异常提示 (共 1 条)

1处异常

后叶

左
