## 鉴定结论

基本信息	委托方	环宇好车		技术支持	18723354997	牌照号码	渝B 5989Z
	车辆类型	SUV		使用性质	非营运	国别属性	国产
	出厂年月	2022年6月		参考款型	探岳 2021款 330TSI 两驱3周年限量版		
	核载人数	5 人		车身尺寸	长:4.58; 宽:1.86; 高:1.66; 轴距:2.73 (米)		
	表征里程	58084 km		车架号	LFV3B25N2N7030373		
	排量/功率	1984 ml/ 137 kw		燃油标号	汽油 / 95 #		
车辆配置	驱动形式	变速器形式	发动机类型	进气形式	气囊配置	轮胎型号	制动形式
	前置前驱	7档双离合	直列四缸	涡轮增压	8 气囊	235/55 R18	四轮盘式
	ABS防抱死	车身稳定系统	主动安全配置				
	有	有	EBD/EBA/ASR/ESP/上坡辅助/AUTOHOLD自动驻车				
	重要配置		自动分区空调/自动LED大灯/无钥匙进入-启动/定速巡航				
车辆技术状况描述	鉴定科目	检测、勘察结果描述					
	车身检查	无重大结构性损伤					
	发动机舱检查	工况正常无明显异常现象					
	驾驶舱检查	无明显异常磨损、功能键使用无异常					
	启动检查	启动顺畅; 无明显异常状况					
	路试检查	行驶正常; 无明显异常状况					
	底盘检查	无明显漏油漏水迹象					
综合描述	1. 符合国家机动车相关技术要求及法律法规, 不属于事故车、水泡车、火烧车;

检测机构: 重庆衡正机动车评估有限公司

检测日期: 2025 年 12 月 13 日

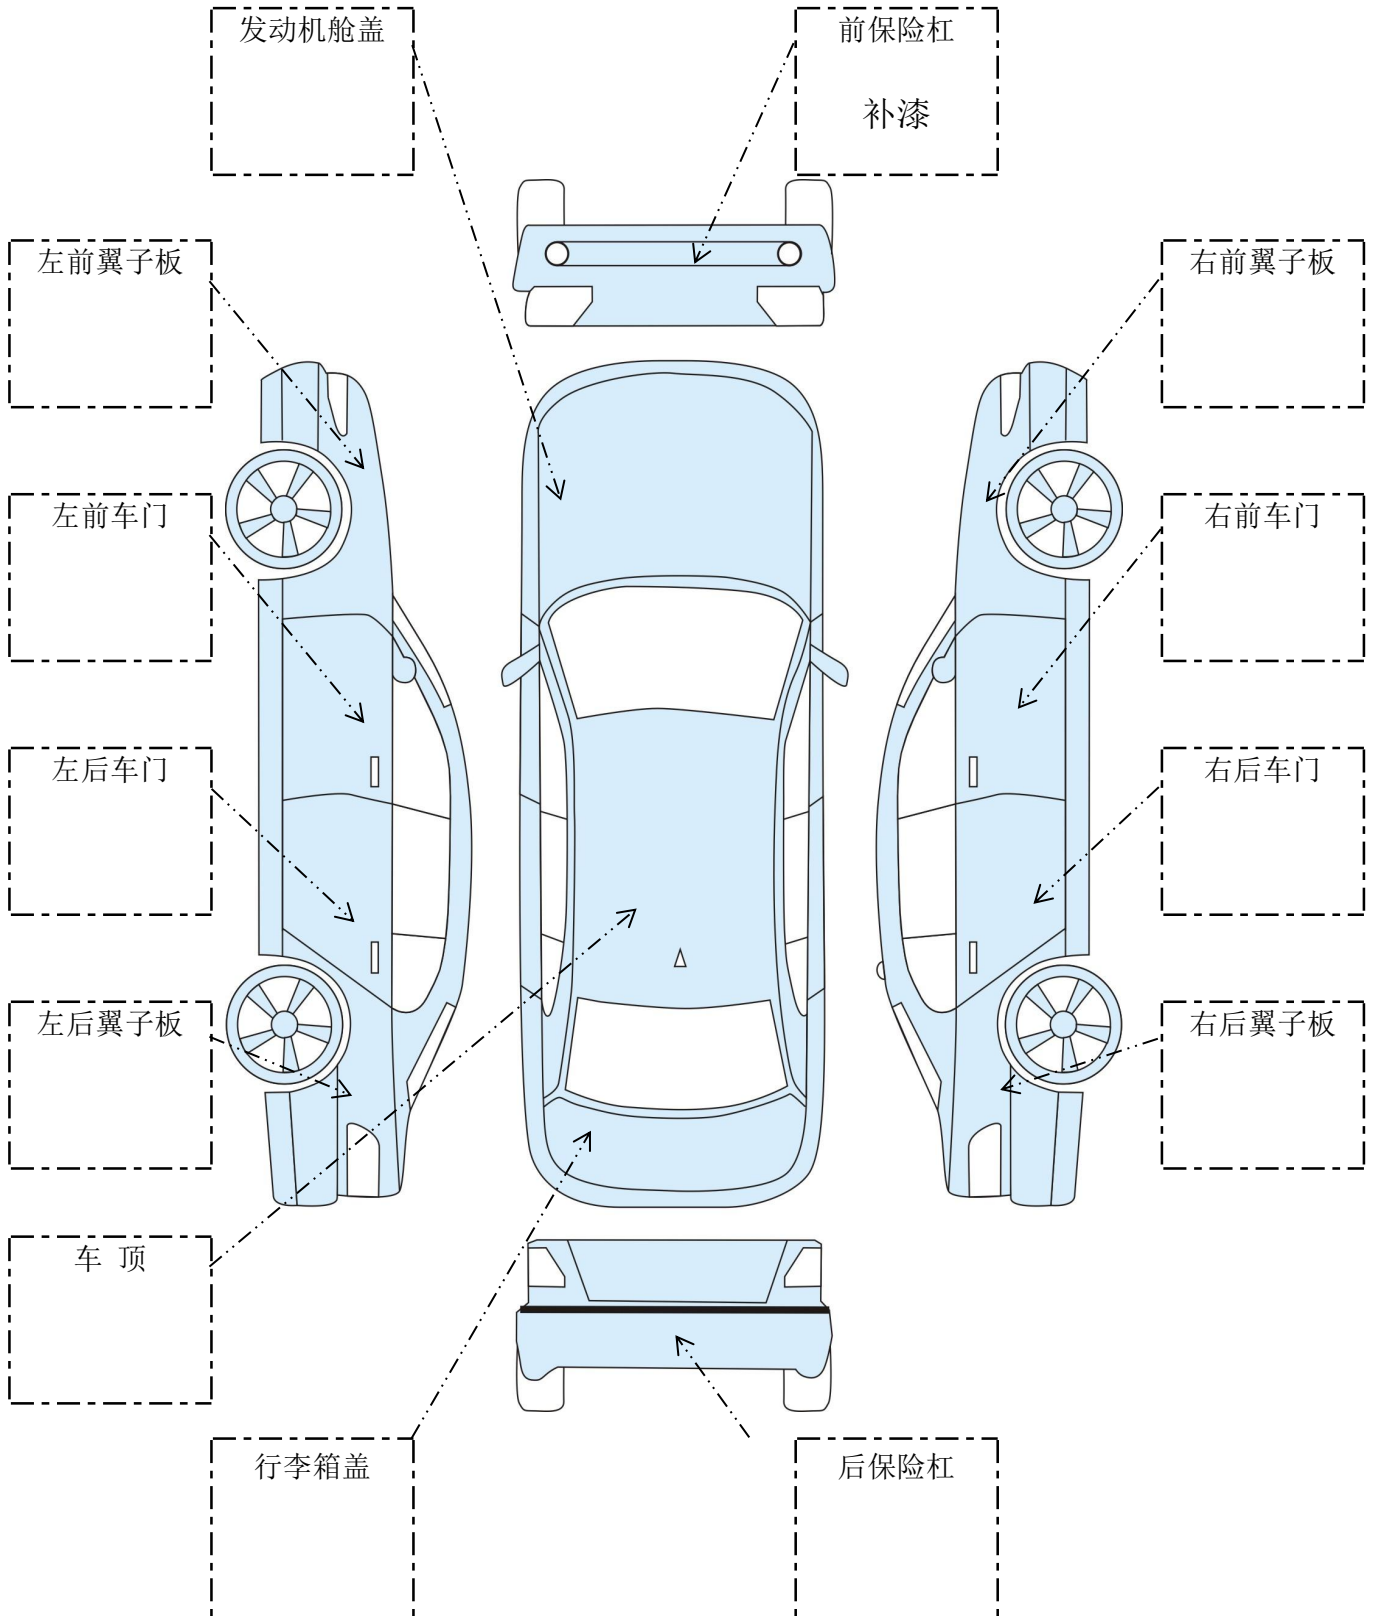
### 车身外观鉴定示意图

备注：前挡风玻璃更换，右前大灯更换；

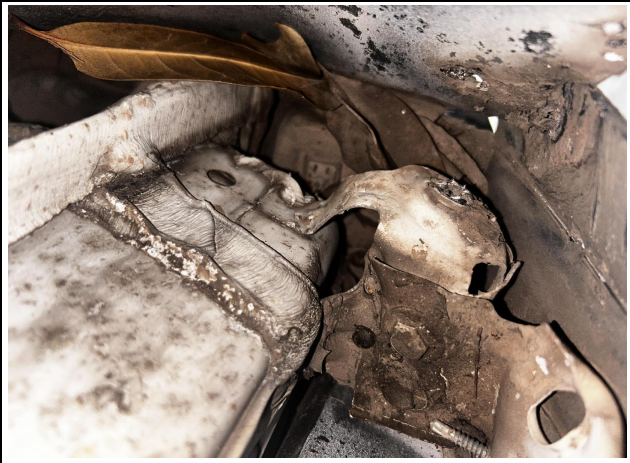
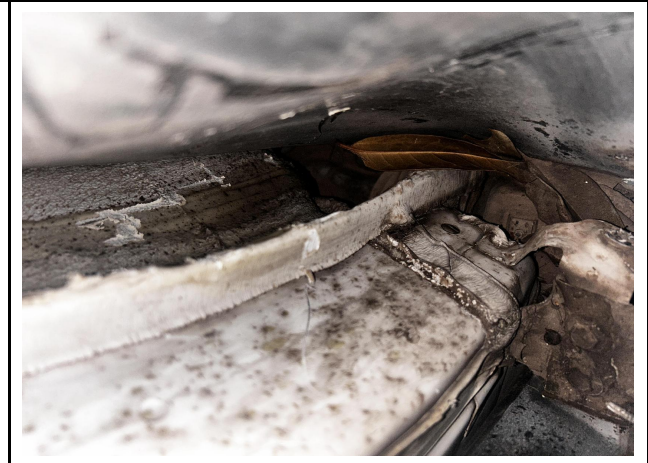
<p>右前门框</p>	<p>右前门框</p>
<p>右前翼子板下部支架变形 A柱立柱 下部主体结构正常</p>	<p>右前A柱立柱下部及内部 结构正常</p>
<p>检测说明：右侧前后轮眉局部打孔安装挡泥板，主体结构正常；</p>
