鉴定结论

| | 出厂年月 | 2012年7月 | | 参考款型 | 奥迪A4L 2012款 2.0 TFSI 自动舒适型 | | |

检测机构: 重庆衡正机动车评估有限公司

检测日期: 2026 年 03月 29日

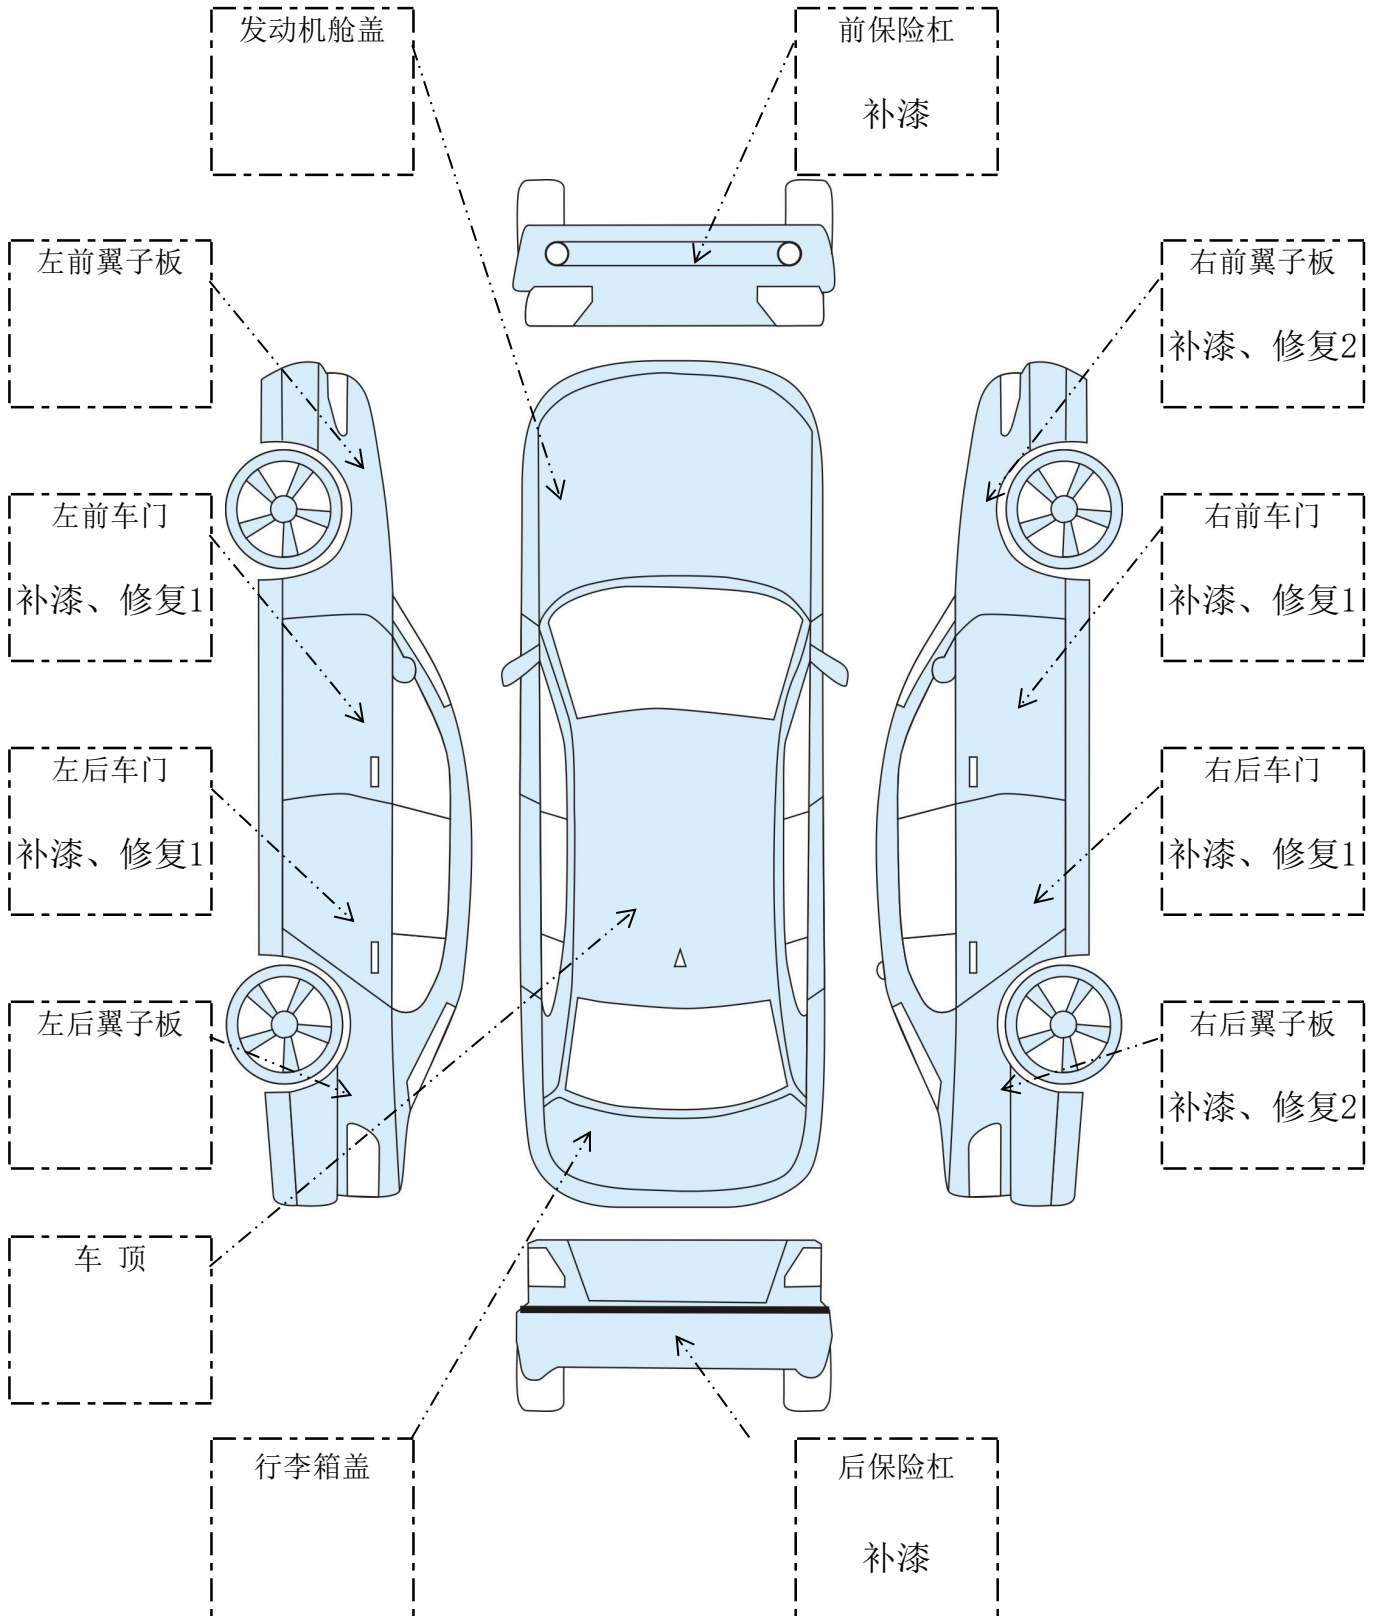
车身外观鉴定示意图

备注：左后门框局部补漆，两侧底边梁钣金修复；

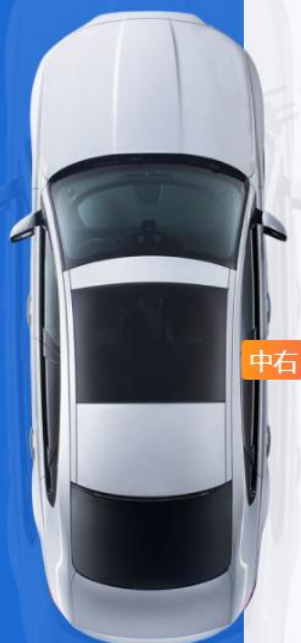
车辆维修痕迹图

维修部位 1处异常已修复

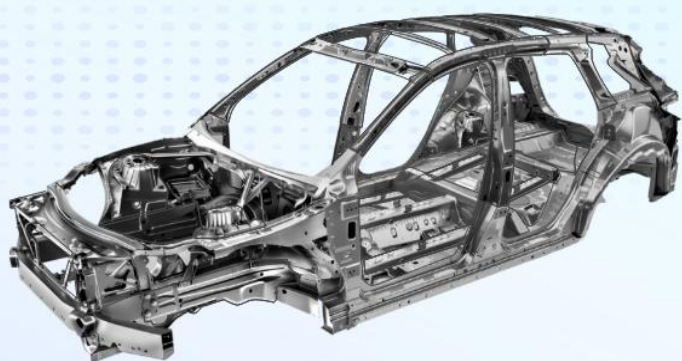
骨架异常提示

车辆未发现骨架异常

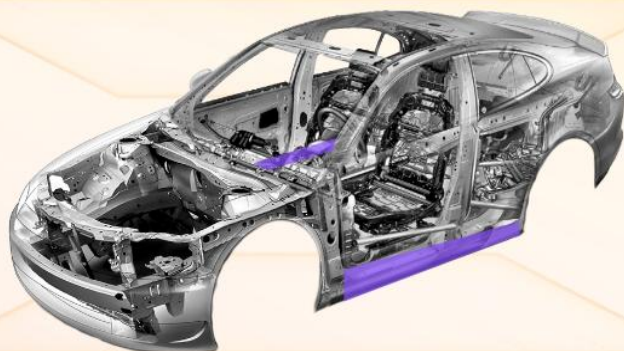
加强件异常提示 (共 1 条)

② 门槛梁

未明确

② 该图标提示部件的存疑方位，建议进一步检测精准方位。
