## 鉴定结论

检测机构: 重庆衡正机动车评估有限公司

检测日期: 2026 年 04 月 14 日

# 重大车况检查判定表

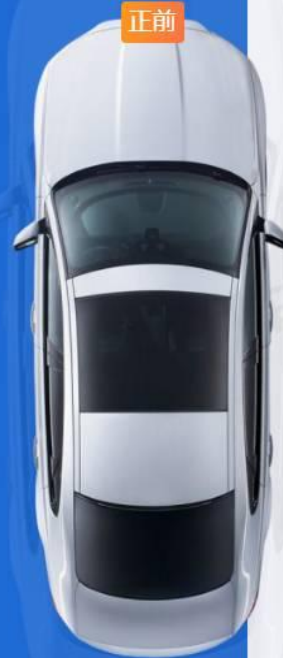
### 车辆维修痕迹图

1处异常已修复

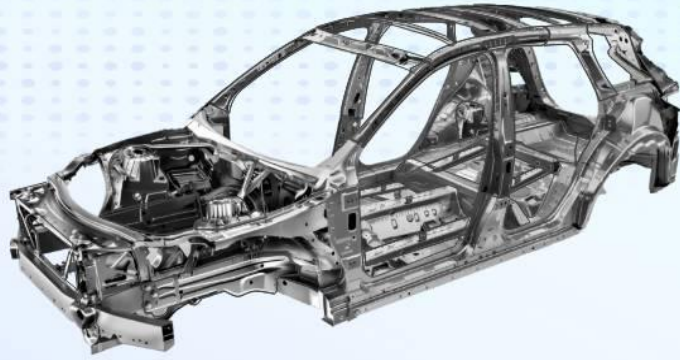
## 骨架异常提示

车辆未发现骨架异常

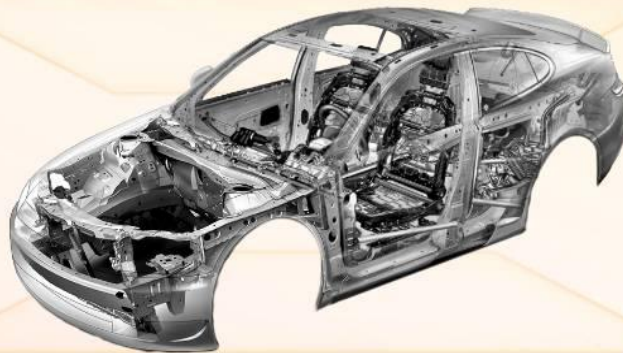
## 加强件异常提示

车辆未发现加强件异常
