鉴定结论

基本信息	委托方	环宇好车		技术支持	18723354997	牌照号码	渝B 716MS
	车辆类型	SUV		使用性质	非营运	国别属性	进口
	出厂年月	2021年7月		参考款型	宝马X6 2021款 xDrive30i M运动套装		
	核载人数	5 人		车身尺寸	长:4.94; 宽:2.00; 高:1.69; 轴距:2.97 (米)		
	表征里程	72476 km		车架号	WBACY210XM9H89856		
	排量/功率	1998 ml/ 195 kw		燃油标号	汽油 / 95 #		
车辆配置	驱动形式	变速器形式	发动机类型	进气形式	气囊配置	轮胎型号	制动形式
	前置四驱	8档手自一体	直列四缸	涡轮增压	8 气囊	275/45 R20 305/40 R20	四轮盘式
	ABS防抱死	车身稳定系统	主动安全配置				
	有	有	EBD/EBA/TCS/ESP/上坡辅助/AUTOHOLD自动驻车				
	重要配置		自动分区空调/前排座椅加热+记忆/自动LED大灯/定速巡航				
车辆技术状况描述	鉴定科目		检测、勘察结果描述				
	车身检查		无重大结构性损伤				
	发动机舱检查		工况正常无明显异常现象				
	驾驶舱检查		无明显异常磨损、功能键使用无异常				
	启动检查		启动顺畅; 无明显异常状况				
	路试检查		行驶正常; 无明显异常状况				
	底盘检查		无明显漏油漏水迹象				
综合描述	1. 符合国家机动车相关技术要求及法律法规, 不属于事故车、水泡车、火烧车;

检测机构: 重庆衡正机动车评估有限公司

检测日期: 2026 年 04 月 21 日

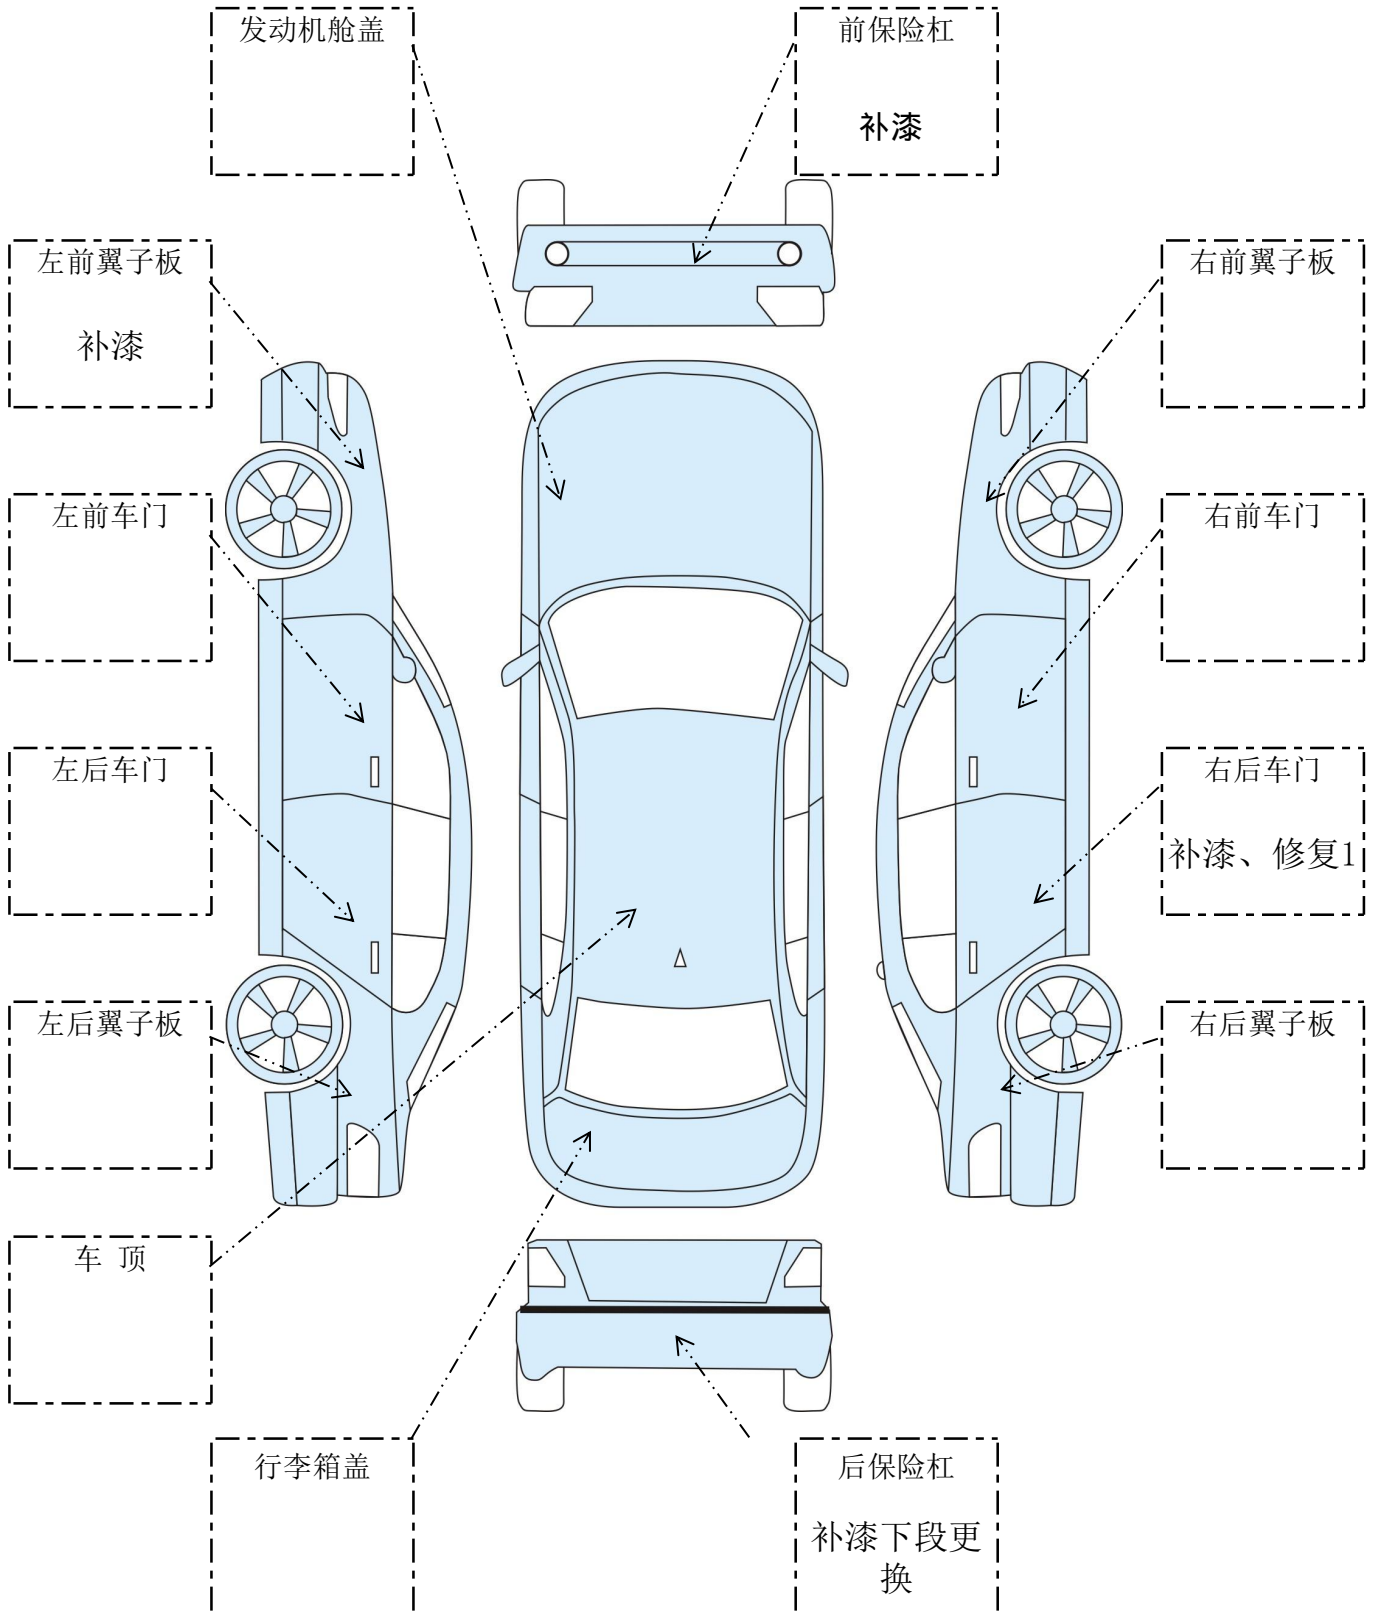
车身外观鉴定示意图

备注：后保险杠贴膜，无法对修复情况作出准确判断；

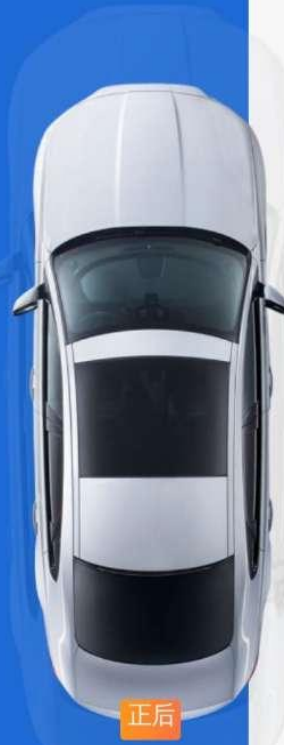
车辆维修痕迹图

1处异常已修复

维修项目	维修方式	件数
后保险杠皮(下)	更换	1
后保险杠拆装(含附件)	修理	1
后保险杠(半喷)	修理	1

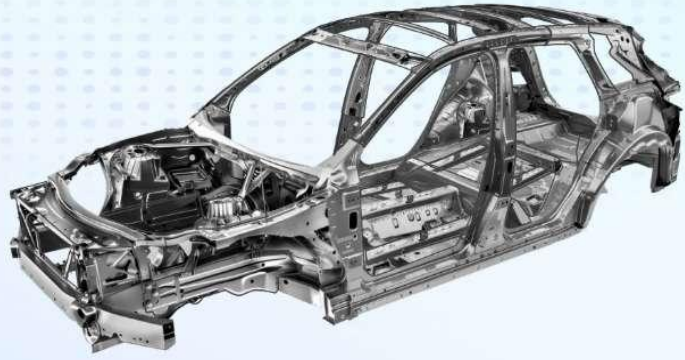
骨架异常提示

车辆未发现骨架异常

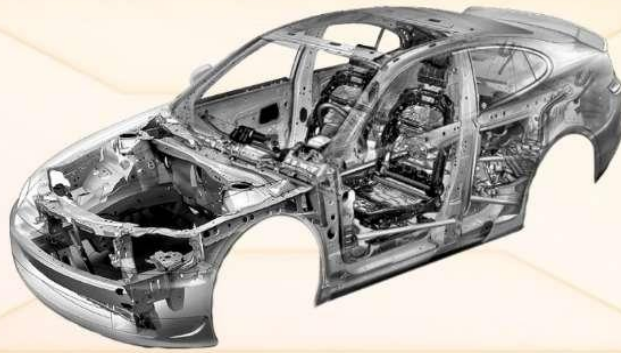
加强件异常提示

车辆未发现加强件异常
