鉴定结论

检测机构: 重庆衡正机动车评估有限公司

检测日期: 2026 年 01 月 27 日

哈弗H6 2021款 国潮版 1.5T 自动冠军版

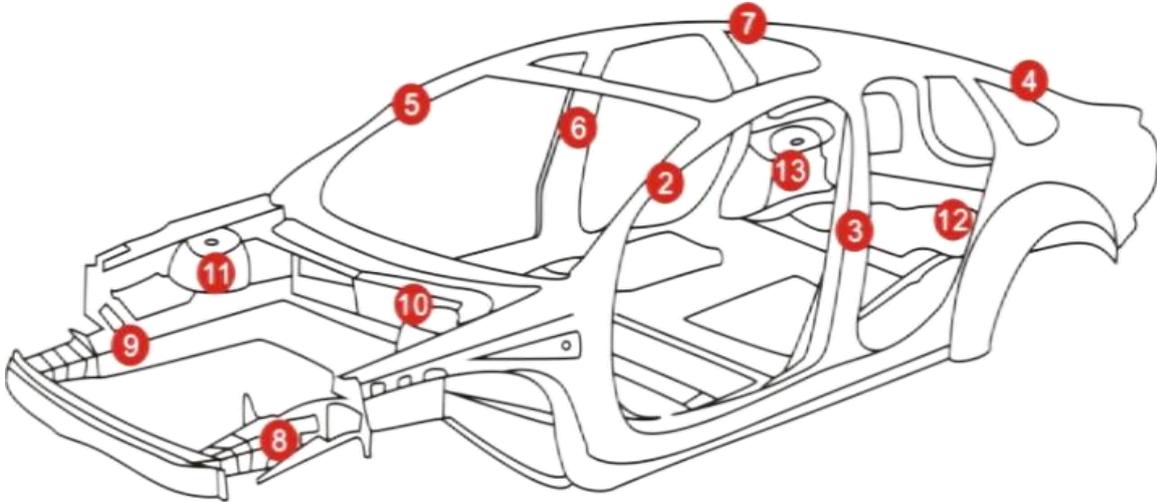
车体结构示意图

代码	检查项目	判定标准	检测结果
1	车体左右对称性	车身结构上下左右是否对称	经检测，各检测项目未发现符合判定标准的缺陷。
2	左A柱	变形 扭曲 更换 烧焊 褶皱	
3	左B柱		
4	左C(D)柱		
5	右A柱		
6	右B柱		
7	右C(D)柱		
8	左前纵梁		
9	右前纵梁		
10	左前减震器悬挂部位		
11	右前减震器悬挂部位		
12	左后减震器悬挂部位		
13	右后减震器悬挂部位

检测结论：非事故车

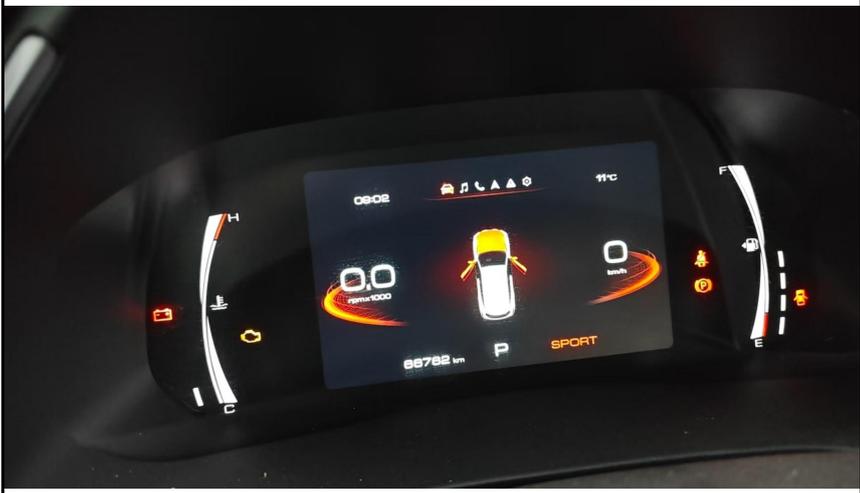
代码	检测项目	推定标准	检测结果
1	组合仪表	显示是否正常	
2	轮胎	磨损程度、更换情况	
3	刹车盘面	磨损程度、更换情况	
4	刹车蹄片	磨损程度、更换情况	
5	方向盘面	磨损程度	
6	换挡把手面	磨损程度	
7	座椅整体成色	磨损与保养情况	
8	中控台设备表面与按键	磨损程度	
9	离合、制动、加速踏板	磨损程度	
10	车载电脑记录数据诊断	各通道的数据内容	
11	第三方历史记录查询	历史记录	
12	其他		
			表征里程数
			66762 km

推定里程数
			真实

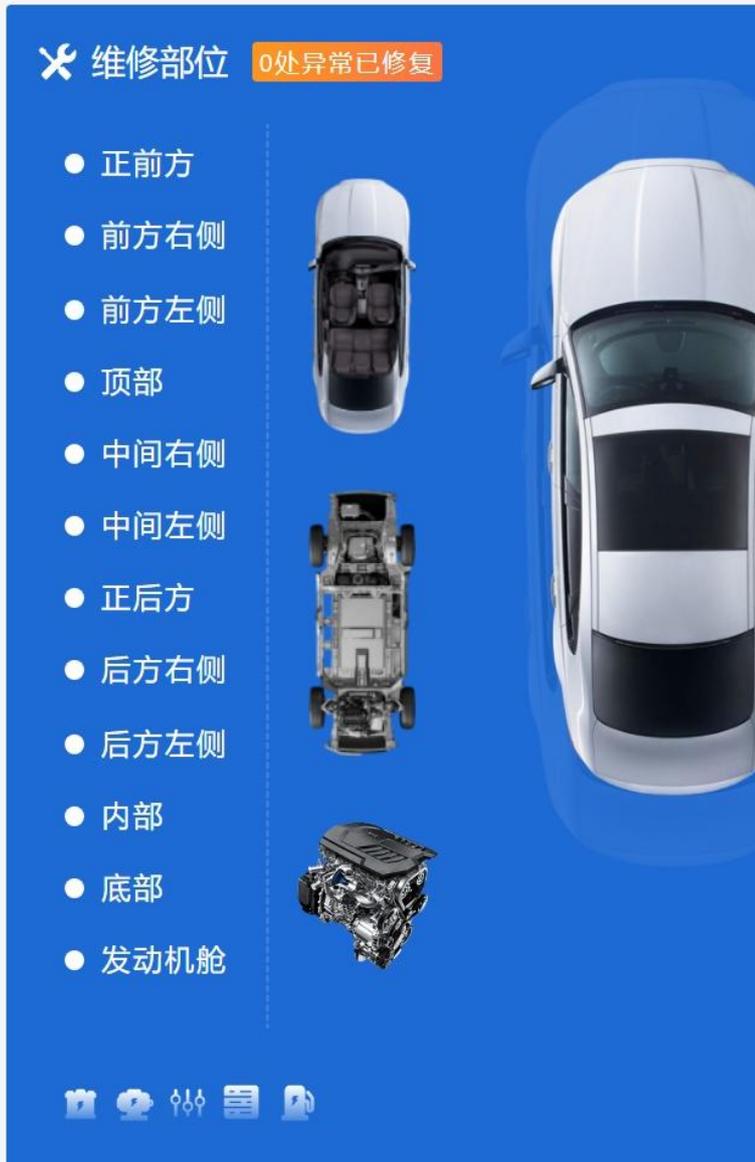
车辆维修痕迹图

- ✓ 左前门
- ✓ 左前翼子板
- ✓ 前机盖
- ✓ 车顶
- ✓ 右后门
- ✓ 左后翼子板
- ✓ 后尾门
- ✓ 底大边
- ✓ 左后门
- ✓ 右后翼子板
- ✓ 前保险杠
- ✓ 挡风玻璃
- ✓ 右前门
- ✓ 右前翼子板
- ✗ 后保险杠

项目: 拆装后保险杠本体带附件; 正常; S1后保险杠本体烤漆(金属漆);

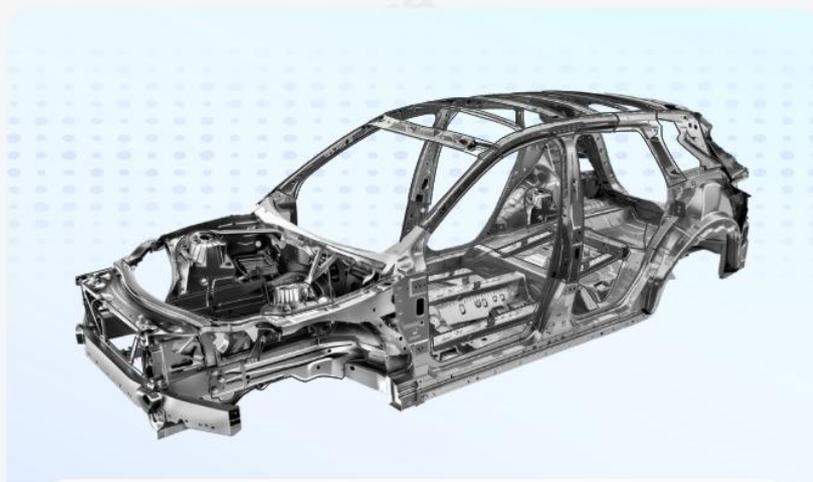
骨架异常提示

车辆未发现骨架异常

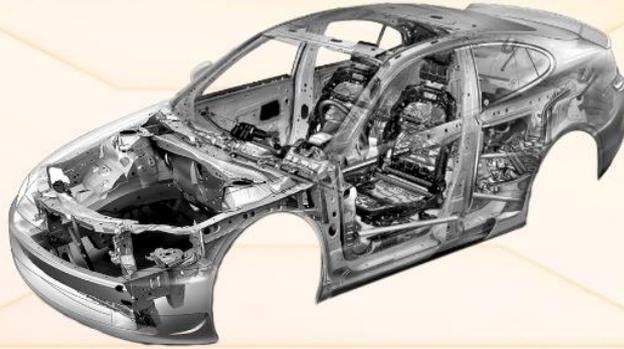
加强件异常提示

车辆未发现加强件异常
