鉴定结论

检测机构: 重庆衡正机动车评估有限公司

检测日期: 2026 年 05 月 15 日

哈弗初恋 2021款 1.5T 自动大三版

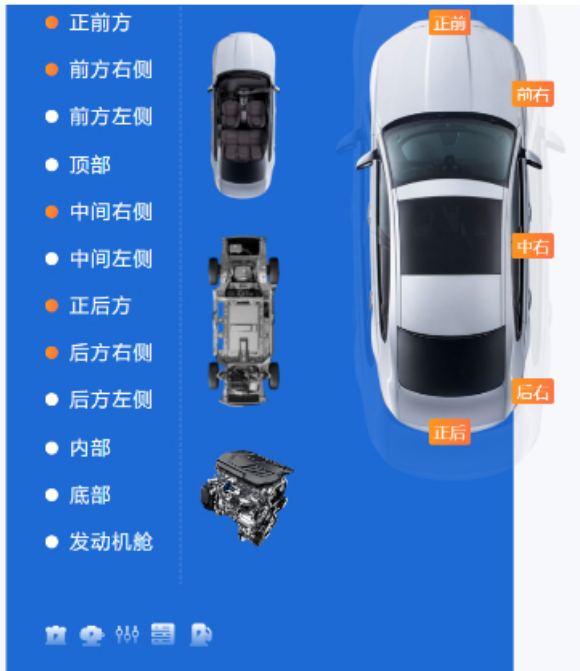
车辆维修痕迹图

维修部位 5处异常已修复

维修项目	维修方式	件数
右前门饰条	更换	1
右后门饰条	更换	1
右后钢圈喷漆	修理	1
右后门(全喷)	修理	1
右后叶子板(全喷)	修理	1
右前车门整形修复(中)	修理	1
右前叶子板(全喷)	修理	1
右前门(全喷)	修理	1
后保险杠(半喷)	修理	1
前保险杠(半喷)	修理	1
右前叶子板整形修复(小)	修理	1

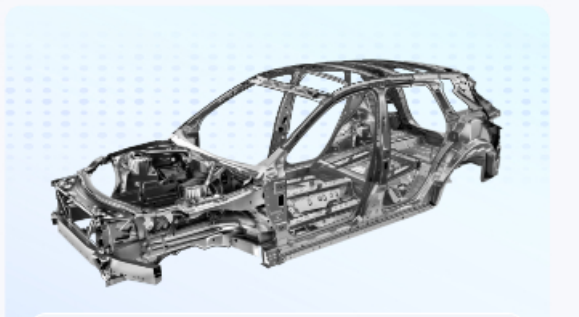
骨架异常提示

部件	异常方位
车辆未发现骨架异常

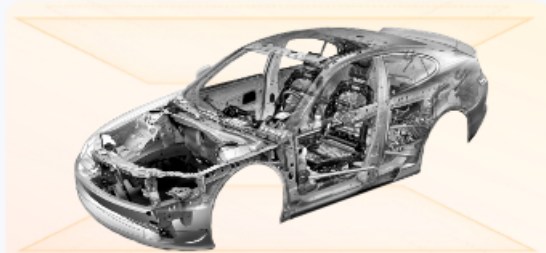
加强件异常提示

部件	异常方位
车辆未发现加强件异常
